RAPPORT D'ÉTUDE MÉCANIQUE |
ÉLECTRICITÉ | CIVIL | STRUCTURE

PROJET :
MAISON JEAN-DAMIEN LAPORTE
Étude de vétusté

Le 08 mars 2024

N/Réf.: 133-01-01

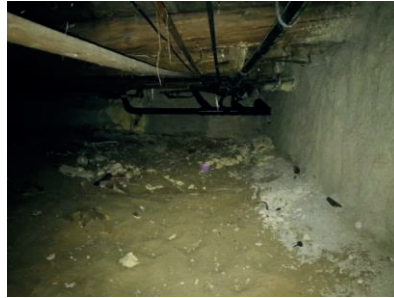
Nous avons toutefois observé quelques contre-pentes dans le réseau de drainage. Les contre-pentes devront être corrigées afin d'éviter l'accumulation d'eau en permanence dans la tuyauterie.

Figure : Tuyauteries de drainage (à remplacer)

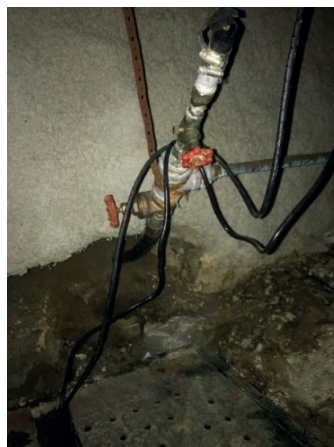
Comme le réseau a été coupé et modifié à plusieurs reprises, la distribution n'est pas optimale et compte tenu de l'âge avancé de la tuyauterie, nous recommandons son remplacement.

Figure : Tuyauterie d'eau froide potable (à remplacer)

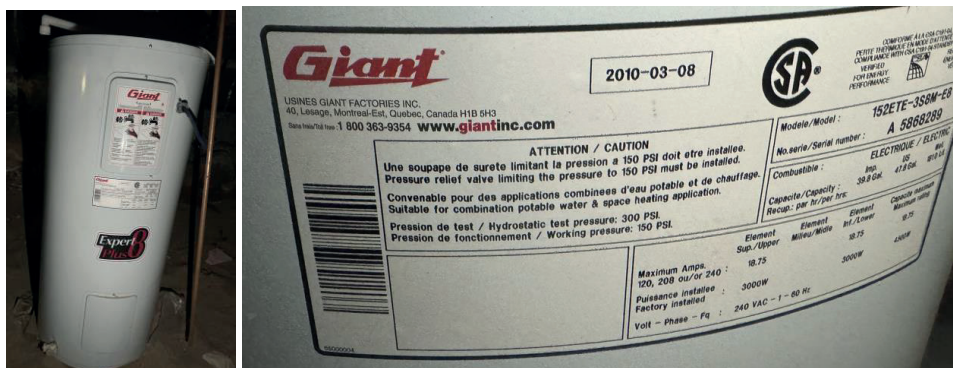
Figure : Chauffe-eau domestique datant de 2010 (à remplacer)

Finalement, afin de prolonger la durée de vie du chauffe-eau, nous recommandons la mise en place d'une dalle de béton afin que le chauffe-eau ne soit pas installé directement sur le sol. Cet item sera traité en structure.

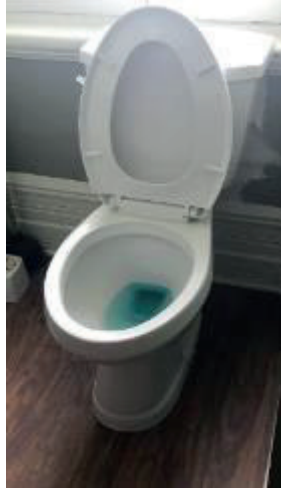
Les cabinets d'aisances installés sont du type à réservoir dans les salles de toilette. Ceux-ci sont de grade résidentiel. Nous recommandons donc le remplacement des cabinets d'aisances du bâtiment par de nouveau de type commercial. À noter que si la pression d'eau le permet, des cabinets à soupape de chasse pourraient être prévus.

Figure : Cabinet d'aisances à réservoirs (à remplacer)

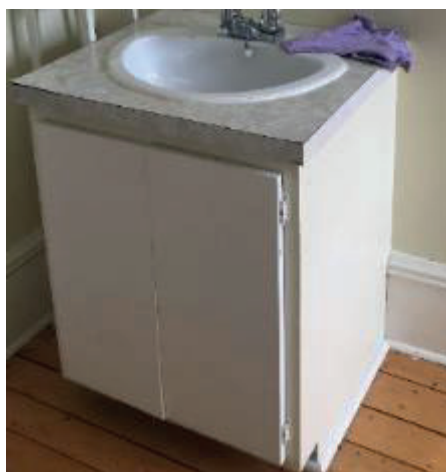
L'ensemble de la robinetterie des lavabos du bâtiment ne respecte pas l'article 2.2.10.6, point 5 du Code national de plomberie 2015 étant donné que le bâtiment est considéré comme un édifice à bureaux. L'article se lit comme suit : « Les lavabos des toilettes publiques doivent être munis d'un dispositif pouvant arrêter automatiquement le débit d'eau lorsque le lavabo n'est pas utilisé ». En nous référant à cet article, nous recommandons la mise en place de robinet à faible consommation et à détection automatique.

Figure : Lavabos (à remplacer)

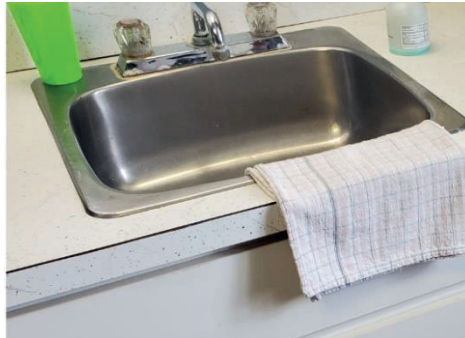
Figure : Les éviers (à remplacer)

Tout comme pour les lavabos, nous recommandons le remplacement de l'évier de cuisine et de sa robinetterie par une nouvelle à faible consommation d'eau.

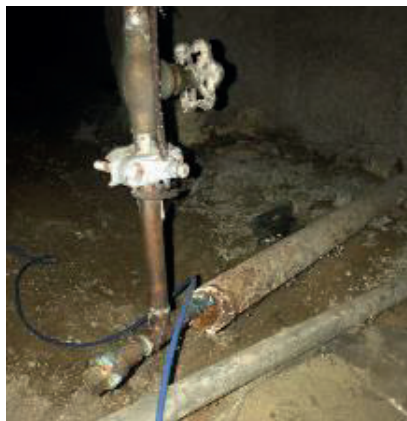
Figure : Dispositif d'appoint d'eau non conforme (à remplacer)

Nous recommandons la mise aux normes de l'entrée d'eau. En plus du dispositif anti-refoulement, nous proposons l'ajout d'accessoire, tel qu'un compteur d'eau intelligent relié à une valve motorisée, afin de fermer l'entrée d'eau sous détection d'une fuite.

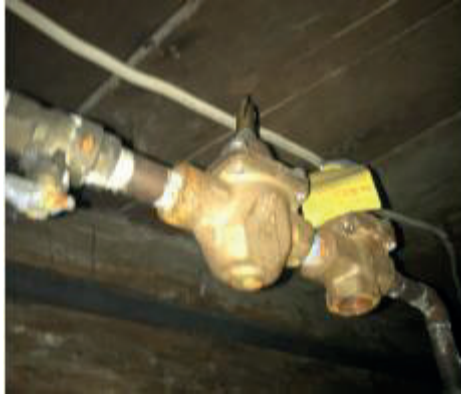
Le dispositif d'appoint d'eau de chauffage n'est pas muni d'un dispositif anti-refoulement et n'est donc pas conforme. Nous ne recommandons pas de conserver le réseau d'eau de chauffage existant (voir sections subséquentes). Ainsi, nous recommandons de démanteler le dispositif existant.

Figure : Dispositif d'appoint d'eau de chauffage

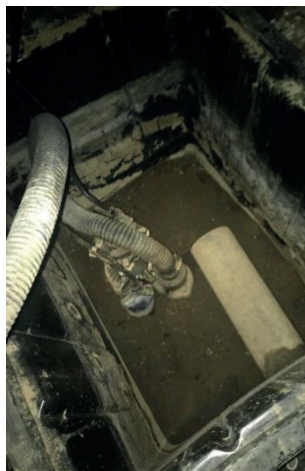
De plus, le puisard doit être étanche à l'eau et à l'air. Un couvercle du puisard devrait être ajouté et une tuyauterie de ventilation doit y être raccordée. Finalement, nous recommandons de nettoyer la fosse afin de retirer l'accumulation de sable et de terre au fond du puisard.

Figure : pompe puisard de drain français non fonctionnelle (à remplacer)

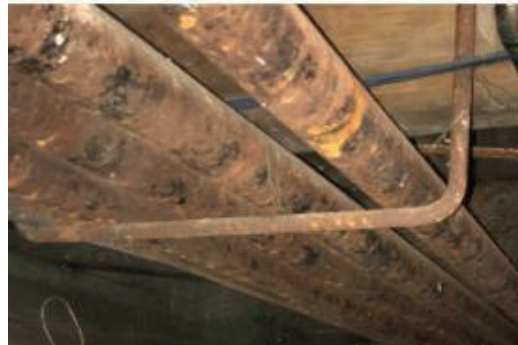
Suivant une inspection visuelle de la tuyauterie d'eau de chauffage, celle-ci est oxydée et ses composantes (valves, robinets, etc.) présentent des signes d'usures avancés. Nous recommandons de démanteler l'ensemble du réseau d'eau de chauffage existant.

Figure : Tuyauterie de chauffage oxydé (à remplacer)

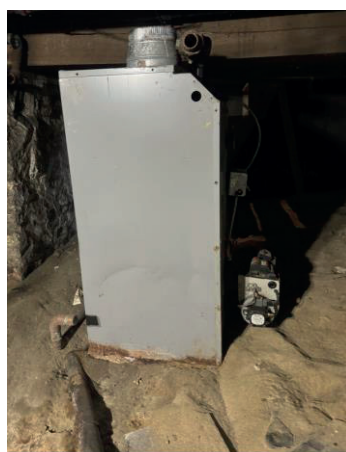
Figure : Chaudière au mazout non fonctionnelle (à démanteler et à évacuer)

Nous recommandons d'évacuer la chaudière abandonnée hors du site.

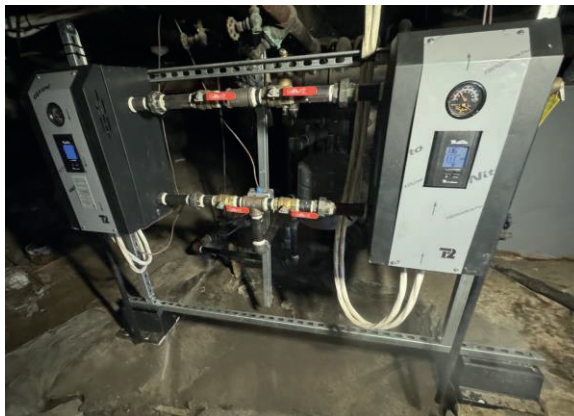
Le bâtiment a actuellement deux chaudières électriques situées dans le vide sanitaire. Ces chaudières sont de marque THERMO1000 et ont été installées après la première étude de vétusté en 2021. Bien que ces équipements soient récents, le reste du réseau d'eau de chauffage nécessite des travaux majeurs et nous recommandons de le démanteler. Ainsi, les chaudières pourraient être récupérées et utilisées dans un autre bâtiment.

Figure : Chaudière électrique en bon état (à enlever)

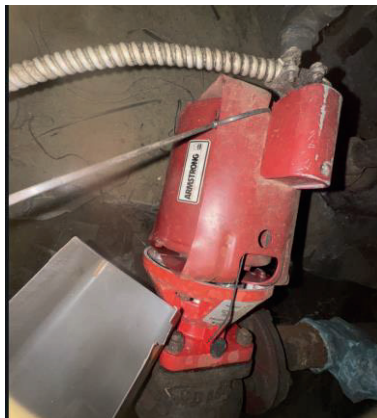
Le réseau de chauffage desservant les radiateurs à l'eau chaude est desservi par une seule pompe. Plusieurs parties de la pompe semblent avoir été remplacées avec les années. Tout comme le réseau d'eau de chauffage, cette pompe est en fin de vie utile et nous recommandons son démantèlement.

Figure : Pompe de chauffage principale (à démanteler)

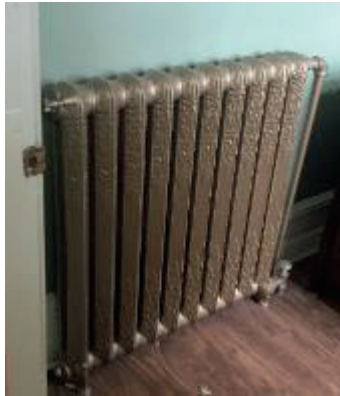
Figure : Radiateur en fonte (à remplacer)

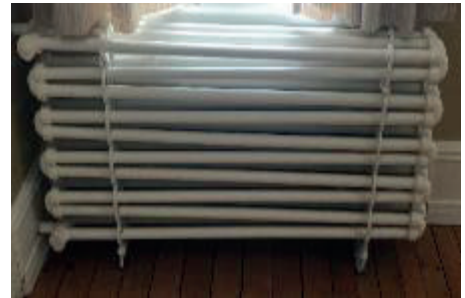
Figure : Radiateur en acier noir (à remplacer)

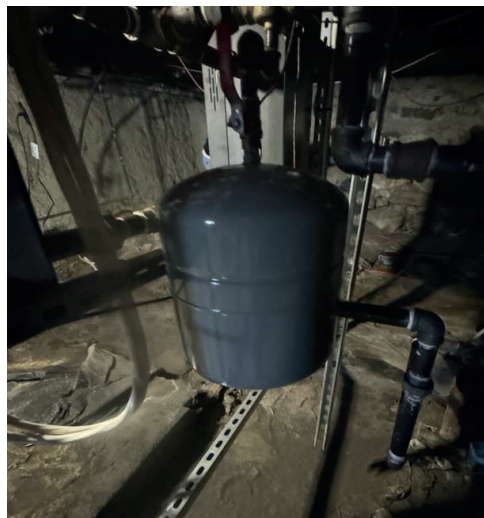
Le réseau de chauffage est muni d'un seul réservoir d'expansion situé dans le vide sanitaire au sous-sol. Il est en bon état et semble avoir été installé lors de la mise en place des deux chaudières électriques. Celui-ci pourrait être utilisé dans un autre bâtiment de la ville.

Figure : Réservoir d'expansion du réseau d'eau de chauffage (à enlever)

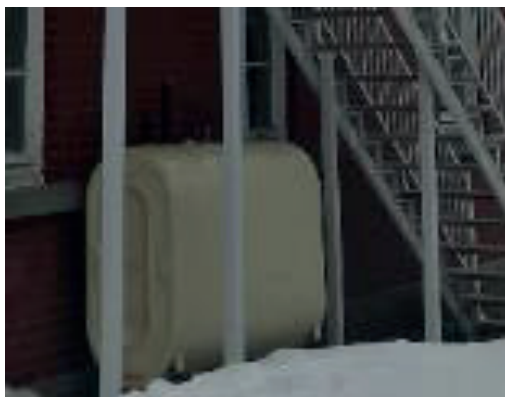
Dans tous les cas, comme la chaudière à l'huile n'est plus en opération, nous croyons que ce réservoir n'est plus utilisé et qu'il devrait être évacué du site.

Figure : Réservoir d'huile extérieur (à relocaliser)

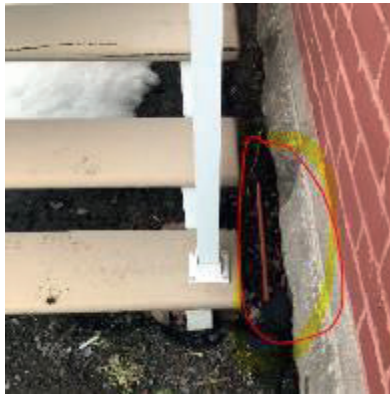
Le tuyau d'alimentation en huile reliant le réservoir au système de chauffage qui est enfoui est non conforme. Toujours selon le code CSA B-139. La tuyauterie d'huile doit être enfouie d'au moins 16po et comporter une enceinte de rétention (tuyauterie à double paroi). Ces deux dernières conditions ne sont actuellement pas respectées.

Figure : Tuyau d'alimentation en huile "enfoui" non protégé

Comme le réservoir et la chaudière à l'huile sont non opérationnels et à démanteler, nous recommandons le démantèlement du réseau d'huile.

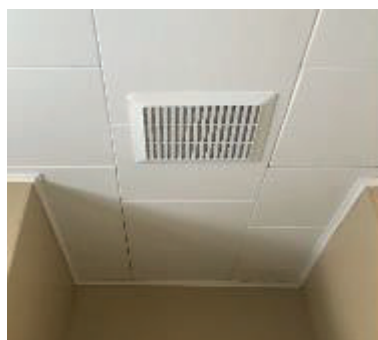
Les salles de toilettes sont présentement évacuées par des ventilateurs d'évacuations de type plafonnier. Ces ventilations pourraient être conservées, mais comme la chaleur de l'air évacué est envoyée directement à l'extérieur, nous recommandons plutôt de prévoir un échangeur de chaleur afin de transférer l'énergie à l'air neuf du bâtiment (voir section aménagement proposée)

Figure : Ventilateur d'évacuation (à nettoyer)

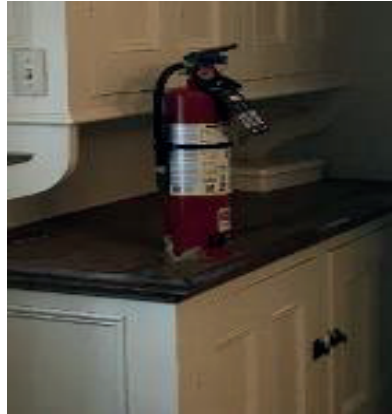
L'ensemble du bâtiment n'est pas giclé et seulement des extincteurs portatifs sont en place. Ceux-ci ont été inspectés, mais la date d'inspection ne figure pas sur les étiquettes. La localisation des extincteurs portatifs doit répondre à la norme NFPA 10. Nous recommandons de prévoir des supports muraux ou cabinets pour extincteur afin de s'assurer que les extincteurs ne soient pas déplacés.

Figure : Extincteur portatif (prévoir un support mural ou cabinet pour extincteur)

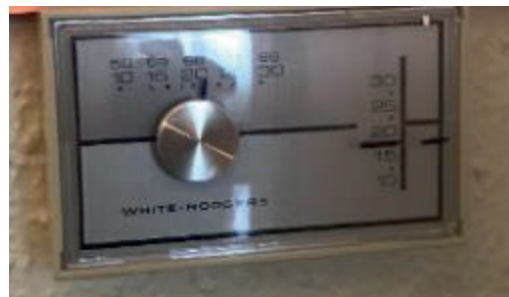
Actuellement, un seul thermostat situé dans la salle à manger semble gérer le réseau d'eau de chauffage. Ce thermostat est désuet. Nous recommandons donc de le remplacer et d'ajouter des sondes centralisées. De nouveaux contrôleurs numériques sont également à prévoir afin de gérer ces nouvelles composantes (voir section 3.0)

Figure : Thermostat désuet (à remplacer)

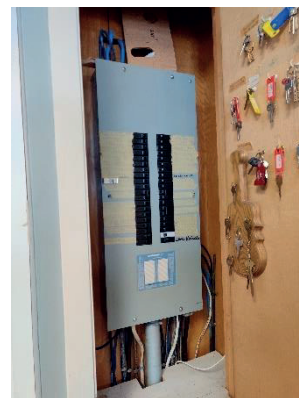
Figure 30: Panneau électrique 120-240V désuet et pleine capacité

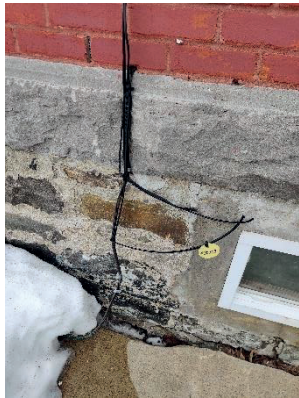
Figure 31 : Mise à la terre à passer sous conduit

Pour conclure, pour la section de la distribution électrique, il faudrait que le câble de cuivre nu servant de mise à la terre du bâtiment soit passé sous conduit PVC le long du bâtiment et se poursuive à l'intérieur du bâtiment jusqu'à l'entrée électrique, de sorte qu'il ne soit pas à découvert tel que démontré à la figure 31 et à l'article 10-702 du « Code National du Bâtiment chapitre V- Électricité ».

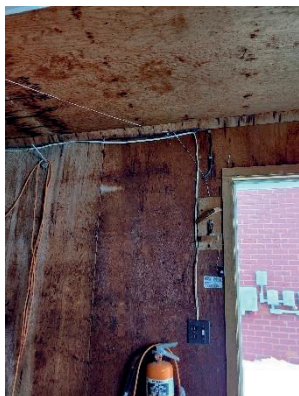
Figure 35 : Filage en surface non protégé mécaniquement

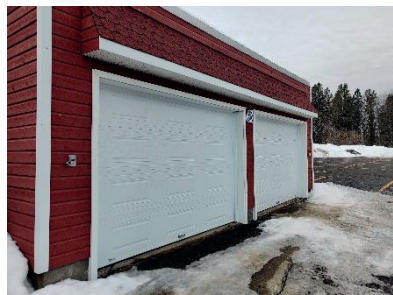
Figure 36 : Prise de courant exposée aux intempéries

Les services du garage sont effectués à l'aide d'une prise de courant à l'intérieur ainsi que deux prises de courant extérieures. Nous recommandons le remplacement des prises de courant extérieures par des prises de courant comprises avec un boîtier de protection contre les intempéries de type « while in use » donc, protégé, qu'une fiche soit introduite ou non dans la prise. Tout ceci dans le but de se conformer à l'article 26-702 2) et 3) du « Code National du Bâtiment chapitre V- Électricité ».

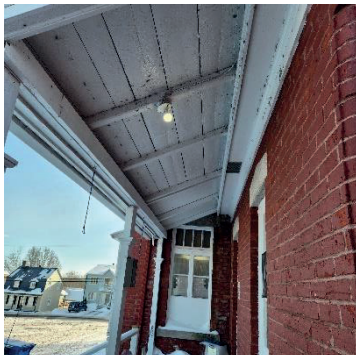
Concernant l'éclairage extérieur, plusieurs luminaires sont défectueux ou simplement constitués d'ampoules incandescentes. Nous recommandons de remplacer ces luminaires avec des appareils plus récents.

Figure 40 : Luminaire extérieur

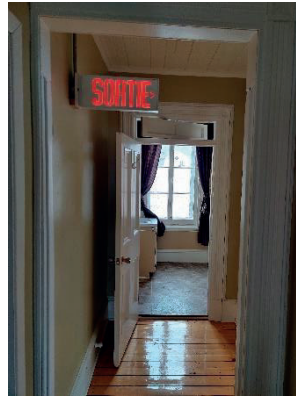
L'enseigne de sortie installée est fonctionnelle. En revanche, elles ne sont pas conformes aux normes actuelles. L'enseigne de sortie est de type DEL avec l'écriteau « SORTIE » respectant la norme CSA C860 (CNB2005). Maintenant, le code national du bâtiment 2015 demande l'installation d'enseignes de sortie avec pictogrammes verts (running man). L'installation actuelle demeure tout de même conforme. L'inconvénient, c'est que nous ne pouvons pas installer ce type d'enseigne de sortie en cas d'ajout ou de remplacement dans le bâtiment à moins de respecter les critères de la RBQ (régie du bâtiment du Québec). La RBQ ne tolère qu'un faible pourcentage de remplacement d'enseignes de sortie. De plus, comme le bâtiment comporte un nombre très faible d'enseignes de sortie (une seule), nous recommandons simplement le remplacement de celle-ci.

Figure 41 : Indicateur de sortie CSA C860 (CNB2005)

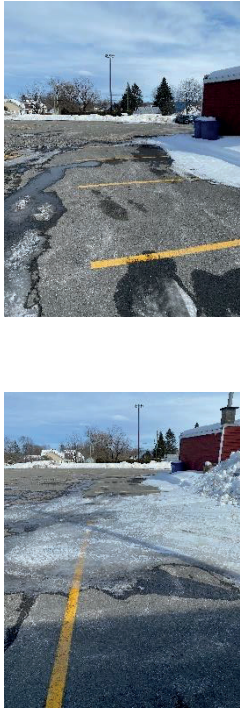
<p>2a et 2b</p>

<ul style="list-style-type: none"> -Fissuration importante de l'enrobé bitumineux -Présence de nids de poule -Présence d'accumulation d'eau -Marquage visible et début d'effritement

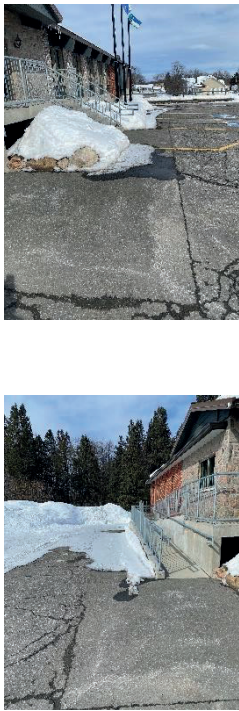
<p>5a et 5b</p>

<ul style="list-style-type: none"> -Fissuration importante de l'enrobé bitumineux -Présence d'accumulation d'eau -Marquage visible et début d'effritement

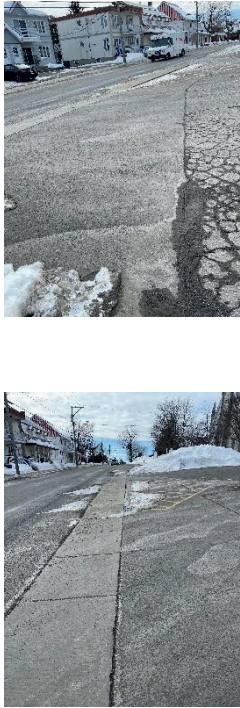
12a et 12b

<ul style="list-style-type: none"> -Fissuration accrue de l'enrobé bitumineux -Présence de nid-de-poule -Réparation ponctuelle du nid-de-poule ayant atteint sa durée de vie utile -Marquage visible, fissuré et début d'effritement

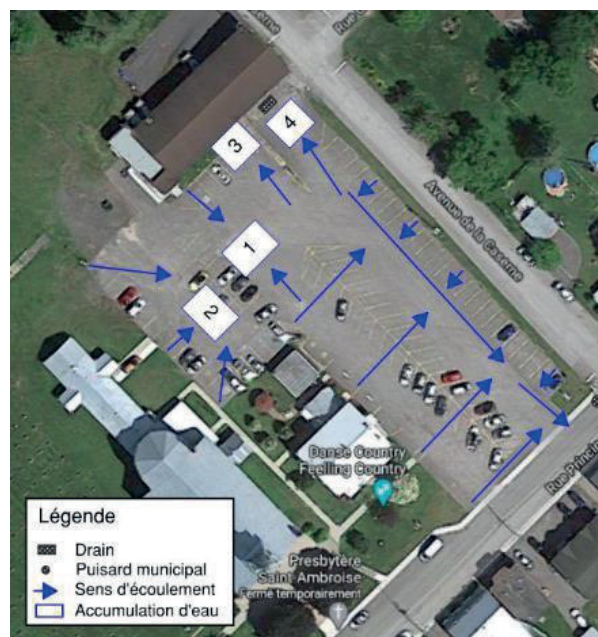
Figure 2 Gestion des eaux pluviales et accumulation d'eau

Un point bas situé au niveau de la porte de garage de la salle communautaire a été relevé. À cet endroit, l'eau est redirigée vers un drain à l'avant de la porte. Toutefois, le nivellement inadéquat et la dégradation de la chaussée empêchent l'acheminement de l'eau vers le drain. Par conséquent, on y retrouve une accumulation d'eau. Ce point bas est identifié comme étant l'accumulation d'eau 4 sur la Figure 2. Également, le nivellement inadéquat du stationnement et l'affaissement de la chaussée le long du mur de soutènement face à la salle communautaire induisent une autre accumulation d'eau. L'accumulation d'eau 3 sur la Figure 2 présente l'emplacement exact.

Les accumulations d'eau 1 et 2, sur la Figure 2, sont dues au mauvais nivellement du stationnement ainsi qu'à la dégradation avancée de la chaussée. Pour ce qui est de la gestion des eaux de pluie autour de la maison Jean-Damien Laporte, l'eau est redirigée directement dans le gazon et n'est collectée par aucun puisard.

Pour la gestion des eaux pluviales, un nivellement de la surface entière est recommandé. L'acheminement de l'eau doit se faire en direction du puisard situé au coin de la rue Principale Ouest et de l'avenue de la Caserne. Également, le remplacement du drain en face du garage par un puisard est recommandé à l'avant de la porte de garage de la salle communautaire. L'accumulation d'eau à cet endroit accélère la dégradation de la chaussée et risque de s'infiltrer vers la fondation du bâtiment. Le puisard va permettre un meilleur drainage de l'eau. De plus, comme vu à la photo 6 de la PARTIE 1.04.1, le niveau de la porte de côté, donnant accès au

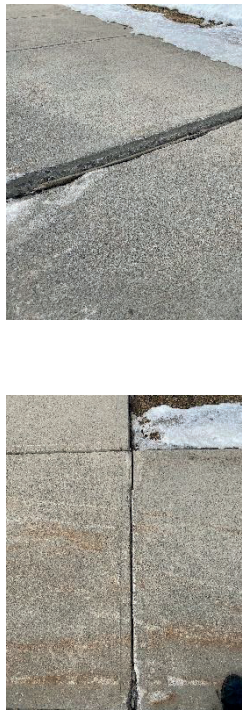
<ul style="list-style-type: none"> -Joints de dilatation ayant atteint leur durée de vie utile -Décomposition de la planche de bois -Espacement moyen de 2 cm entre les sections de trottoir -Surélévation entre les sections de trottoir

Puisque l'ensemble des joints de dilatation ont atteint leur fin de vie utile et que l'on retrouve des fissures ponctuelles à plusieurs endroits sur les trottoirs et les dalles de béton, il est recommandé de faire la démolition complète. La composition des nouveaux trottoirs est la suivante :

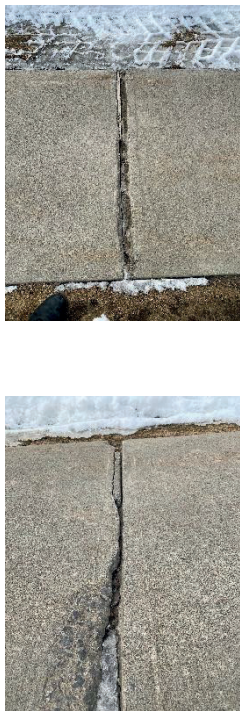
<ul style="list-style-type: none"> -Joints de dilatation ayant atteint leur durée de vie utile -Décomposition de la planche de bois quasi complète -Espacement moyen de 2 cm entre les sections de trottoir -Surélévation entre les sections de trottoir

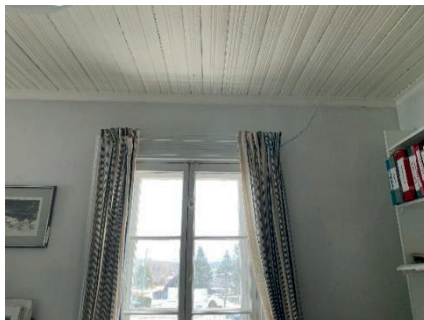
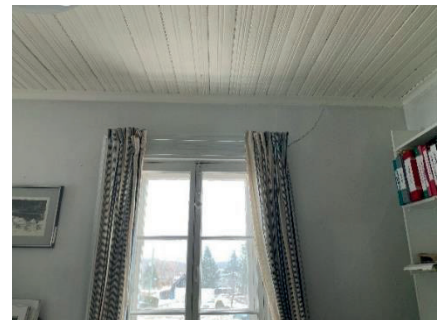
Nous avons observé certaines fissures dans les finis architecturaux des murs du local 207.

Étage – Fissure local 207

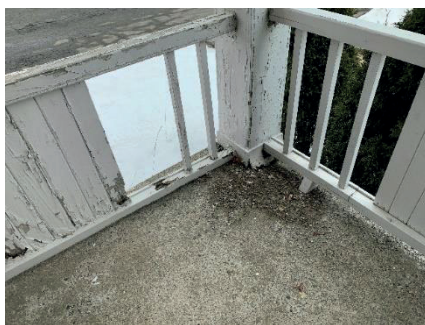
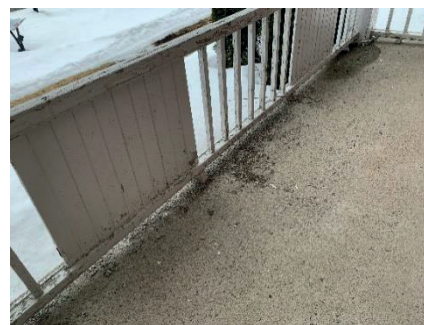
Le perron avant composé d'une dalle de béton et présente des signes d'écaillage en surface principalement au périmètre.

Perron- Dalle de béton écaillée

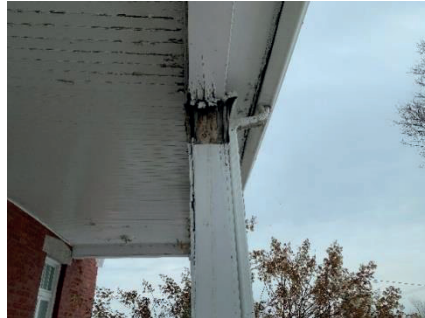
Le balcon et la marquise sont composés d'une charpente de bois reposant sur le balcon de béton. Nous avons observé des dégradations importantes de certaines composantes de bois contaminées par la mauvaise gestion des eaux de pluie et de la neige. Les colonnes de bois soutenant la marquise ont toutefois été remplacées récemment.

Marquise – Dégradation
colonne de bois
