RAPPORT D'ÉTUDE MÉCANIQUE |
ÉLECTRICITÉ | CIVIL | STRUCTURE

PROJET :
MAISON JEAN-DAMIEN LAPORTE
Étude de vétusté

Le 08 mars 2024

N/Réf.: 133-01-01

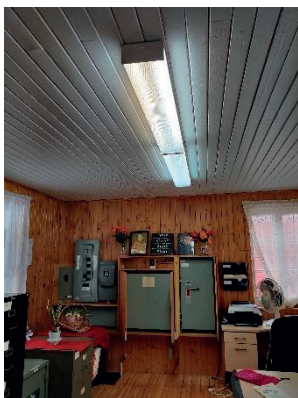
Figure 29: Sectionneurs, auget, panneau électrique, mesurage

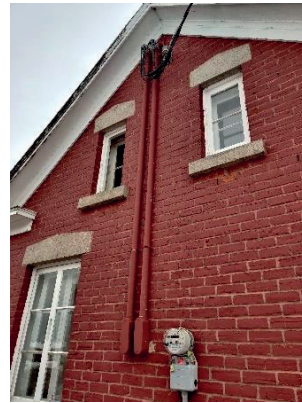
Figure 32 : Entrée électrique aérienne

Remplacement du câblage, équipements et entrée électrique : 7 648 \$ (12 231\$ incluant autres frais)

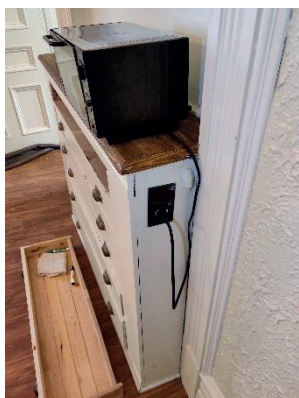
Certaines prises de courant montrent des signes de vieillissements. Nous recommandons le remplacement des dispositifs et des plaques. De plus, nous avons constaté qu'une de prise de courant a été ajoutée au mobilier de la cuisine. Comme le démontre la figure 34, le filage alimentant celle-ci n'est pas protégé. Nous recommandons donc lors du remplacement des prises de courant d'installer une nouvelle prise de courant procurant une protection mécanique du filage. De telle sorte qu'il soit impossible d'endommager le filage et de s'électrocuter.

Figure 33 : Prise de courant intégré au mobilier

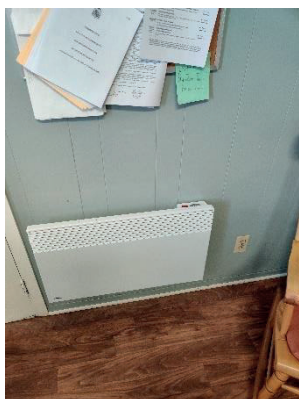
Figure 37 : Aéroconvecteur

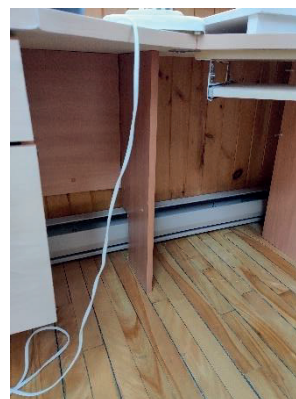
Figure 38 : Plinthe chauffante existante

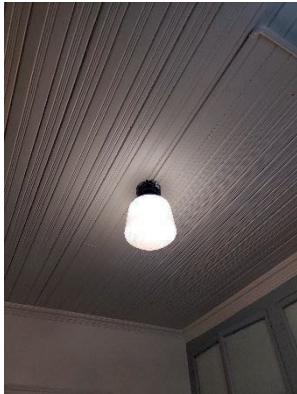
L'éclairage actuel comporte des luminaires installés en surface ou suspendus qui datent de plusieurs années. Nous recommandons le remplacement de tous les appareils d'éclairage incandescent par des appareils d'éclairage à diode électroluminescente (DEL).

Figure 39 : Luminaires surface avec conduit surface

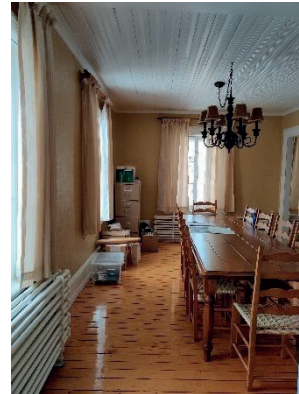
Figure 40 : Luminaire suspendu

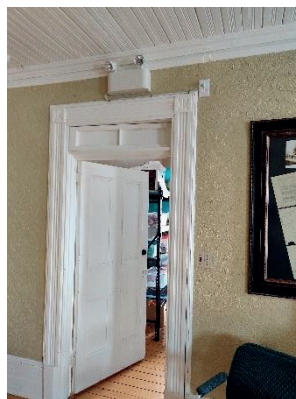
Le seul équipement d'éclairage d'urgence existant est un accumulateur avec deux phares éclairant en direction de la cage d'escalier du bâtiment. Considérant le faible coût de remplacement des appareils d'éclairage d'urgence, nous recommandons d'installer de nouveaux appareils à la suite du réaménagement du bâtiment. La capacité de celui-ci est de plus trop faible et ne pourra prendre la charge des nouveaux phares à installer dans le bâtiment lors du réaménagement.

Figure 40: Phares d'urgence existant avec accumulateur

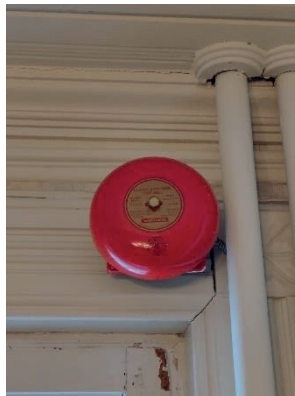
Le bâtiment actuel ne contient pas de panneaux d'alarme incendie. Les détecteurs de fumée sont raccordés au panneau d'alarme-intrusion. La surveillance du bâtiment en alarme incendie sera nécessaire afin de respecter la réglementation mentionnée par la discipline d'architecture en lien avec la cage d'escalier centrale. Un détecteur de fumée sera donc ajouté dans le haut de la cage d'escalier. Comme le démontre la figure 41, une cloche d'alarme incendie probablement reliée au système d'alarme intrusion sera à éliminer pour être remplacée par des klaxons à la suite du remplacement du système d'alarme intrusion.

Figure 41 : Cloche d'alarme incendie

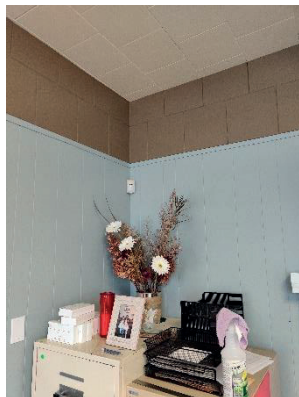
Le système d'alarme-intrusion est de marque DSC et selon le client, le système serait hors fonction depuis un bon moment. Comme il ne nous a pas été possible de confirmer le modèle exact du panneau lors de nos relevés, nous ne sommes pas en mesure de déterminer si celui-ci contient suffisamment de zones pour le réaménagement. Nous recommandons le remplacement de ce système et ses composantes.

Figure 42 : Détecteur de mouvement

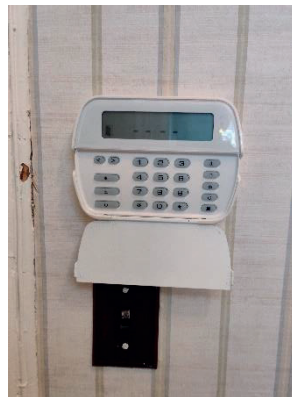
Figure 43 : Clavier d'intrusion

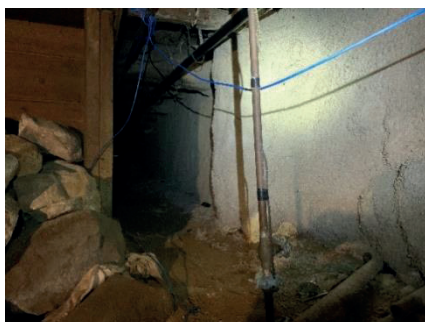
Les fondations du bâtiment reposent sur un mur massif en moellons. Ce mur de moellons est constitué de pierre des champs assemblés avec un mortier. La face intérieure des murs du périmètre et des murs intérieurs est visible à partir du vide technique. Les murs du périmètre sont majoritairement recouverts d'un isolant de type polyuréthane. Les murs de fondations intérieurs ne sont pas recouverts d'isolant et sont entièrement visibles. De manière générale, il n'est donc pas possible d'évaluer l'état du mur de moellons au périmètre. Les murs intérieurs semblent en bon état et le mortier semble sain.

Mur au périmètre – face intérieure

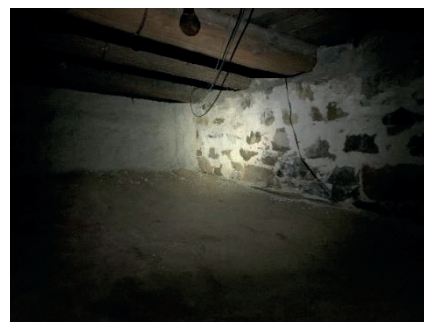
Mur intérieur

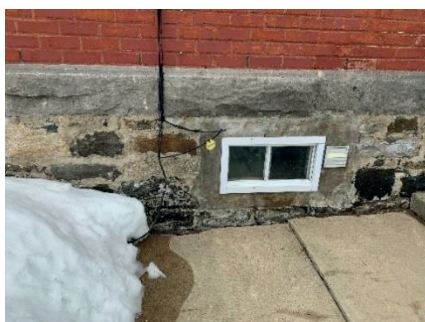
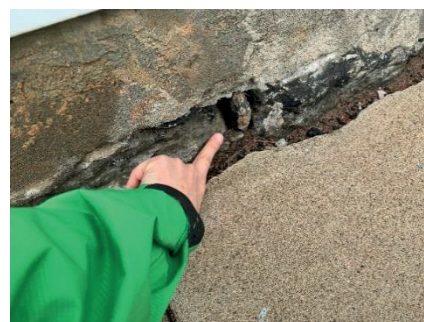
La face extérieure des murs de fondation est située majoritairement sous le niveau du sol fini et il n'est possible pas de voir l'état du mur de moellons sauf la partie supérieure. De plus, la présence de neige ne permettait pas d'inspecter le haut des murs sur tout le périmètre. Nous avons noté des dégradations sur la partie supérieure visible du mur.

Mur au périmètre – face extérieure

Les conditions existantes n'ont pas permis de faire une bonne évaluation de l'intégrité structurale du mur de fondation en moellons au périmètre. Nous savons que le mortier entre les joints se dégrade dans le temps et peut affecter la résistance structurale. Nous vous recommandons des inspections ponctuelles au périmètre avec des tranchées d'observation afin de faire une évaluation de l'état des murs. Nous vous recommandons de procéder à ces tranchées exploratoires avant tout travaux d'aménagement extérieur. Pour le moment, nous ne pouvons pas nous prononcer sur leur état, mais il est probable que des réparations ponctuelles soient requises.

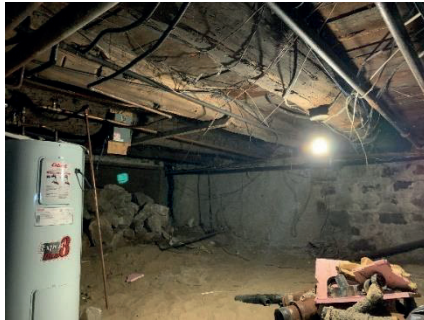
La charpente du rez-de-chaussée est composée de poutres en bois constituées de troncs d'arbre équarris qui prennent appui sur les murs de fondation en moellons. L'espacement des poutres varie entre 0,75m et 0,9 m. Le platelage est composé de planches de bois embouvetées.

Rez-de-chaussée – Poutres en bois

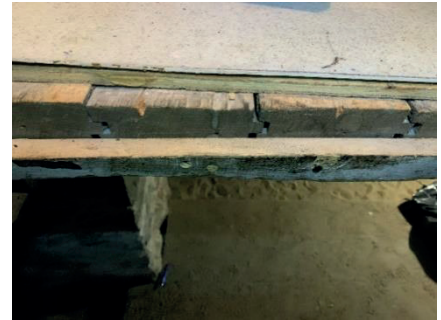
Rez-de-chaussée – Platelage

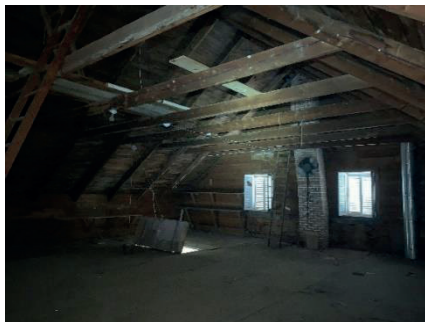
La charpente du toit est constituée de fermes en bois ajourées espacées à environ 1,2m reposant sur les murs porteurs extérieurs avant et arrière. Le platelage de toit est composé de planches de bois. On note des cernes d'infiltration sur le plancher et sur les planches de bois, mais le bois semble sain. Des travaux de renforcement de la partie supérieure des murs porteurs ont été réalisés.

Toit- Fermes de toit

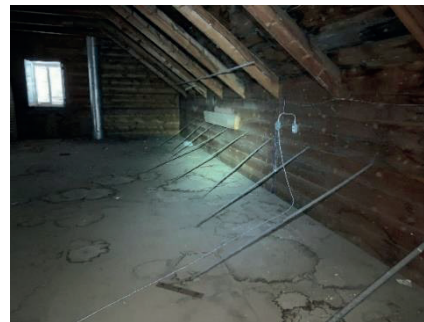
Toit – Renforcement des murs porteurs

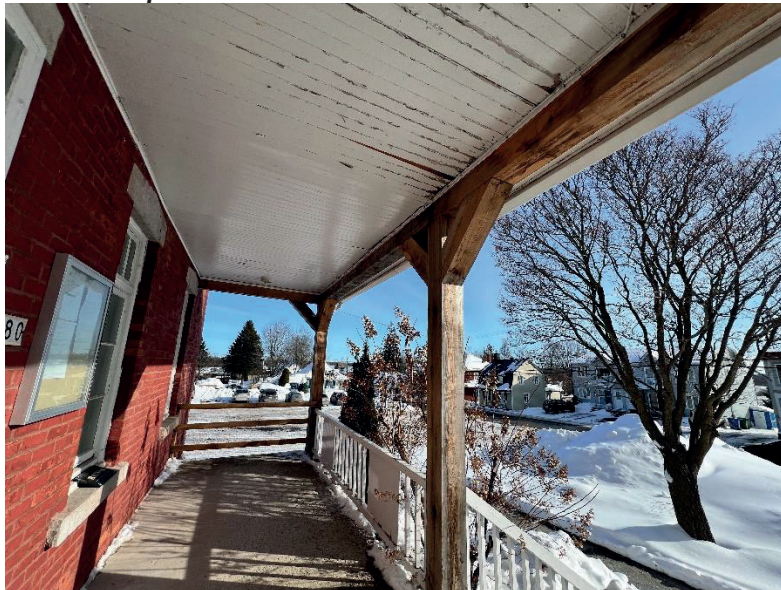
Colonne de bois réparée

Mise à jour 2024-01-23 : À la suite de notre visite du 2024-01-23, les colonnes de la marquise ont été remplacées.
